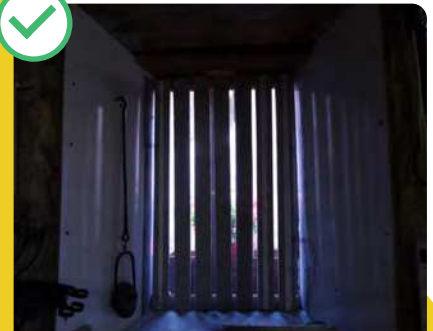
Pour abaisser davantage ce taux, il faut créer des entrées d'air sur les fenêtres du logement et enlever les lames en bois sur la fenêtre du garage pour obtenir un renouvellement d'air plus important.

Ouverture fenêtre du garage et mise en place de lames en bois anti-infraction

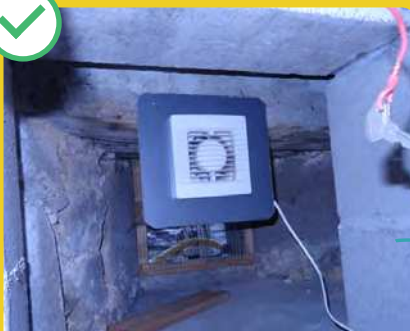
Extracteur électrique sur fenêtre du garage

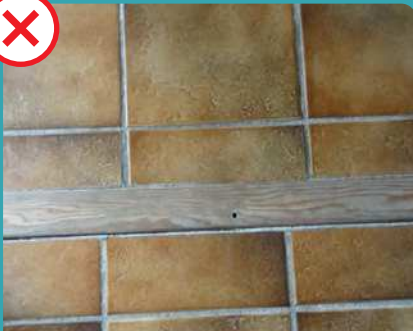
Défaut d'étanchéité au niveau des joints du carrelage au sol

- ▶ Réfection des joints du carrelage de sol ;
- ▶ Installation d'une VMC ;
- ▶ Création d'une entrée d'air dédiée pour la cheminée.

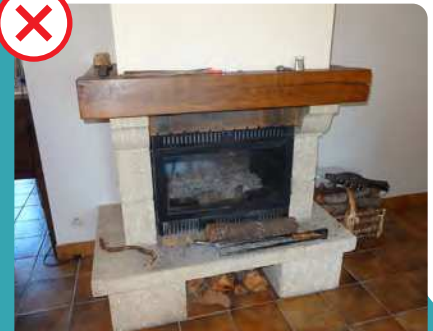
Cheminée sans entrée d'air dédiée

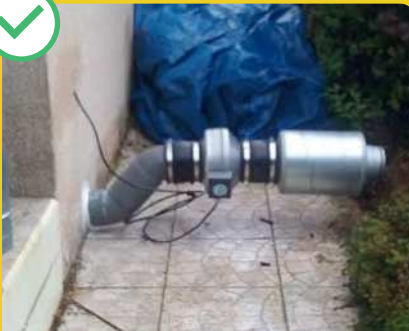
Systeme de
dépressurisation des sols
(extraction du radon)

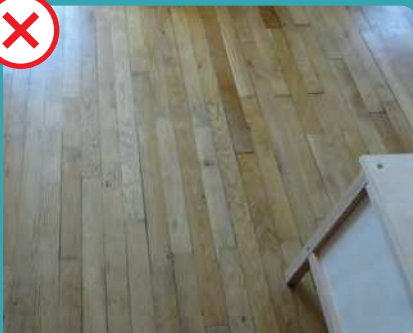
Plancher bois seul, sans chape béton

- ▶ Suppression totale du plancher bois et réalisation d'une dalle en béton avec film pare-radon ;
- ▶ Colmatage de tous les passages de réseaux en provenance du garage ;
- ▶ Création d'un sas devant les wc situés dans le garage pour isoler le garage du reste de la maison ;
- ▶ Changer la porte de communication existante ;
- ▶ Installation d'une VMC ;
- ▶ Ventilation permanente du garage en ouvrant les fenêtres existantes ;
- ▶ Cimenter le sol en terre battue situé dans le garage.

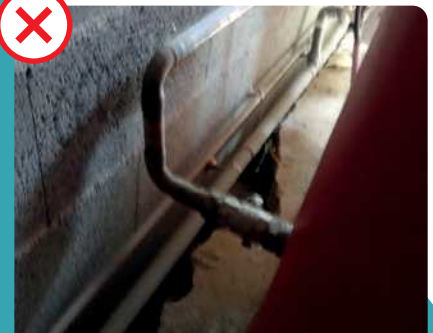
Passage de réseaux entre garage et salle à manger

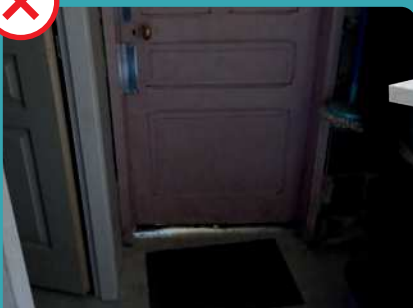
Porte de communication entre garage et cuisine trop détalonnée

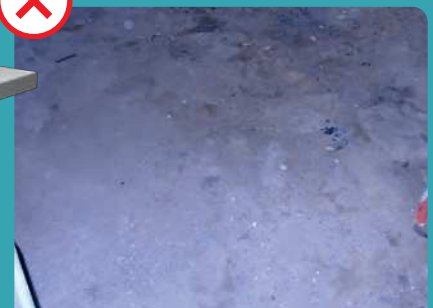
Sol du garage en terre battue

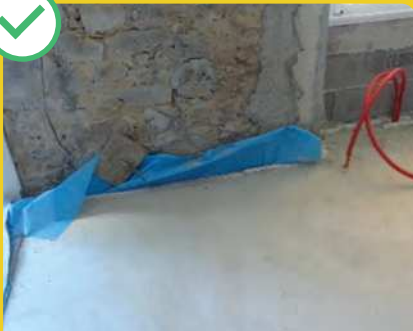
Plancher bas en chape béton avec film pare-radon

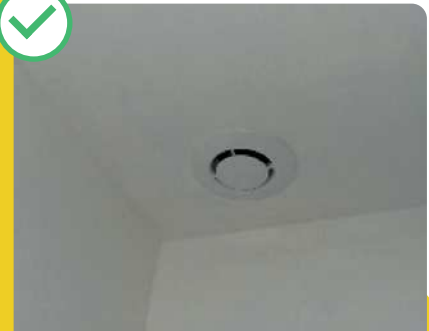
VMC

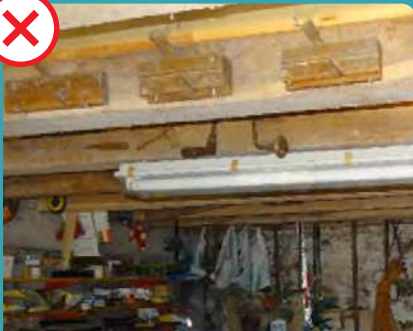
Cave avec poutres au plafond

- ▶ Connecter la prise d'air dédiée à la cheminée à l'extérieur et non dans la cave ;
- ▶ Mettre la cave en dépression forcée avec un extracteur mécanique ;
- ▶ Isoler le plafond de la cave.

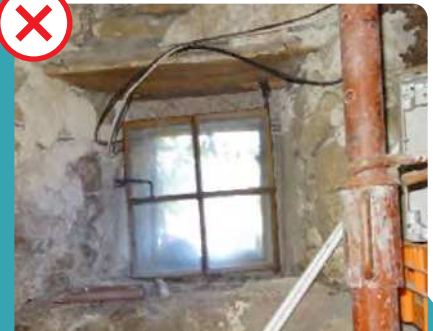
Fenêtre de la cave fermée

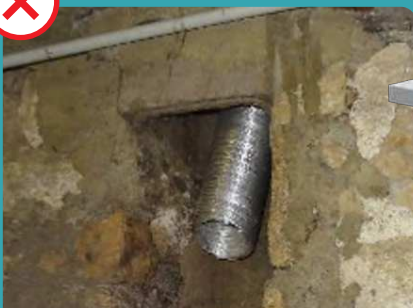
Prise d'air de la cheminée provenant de la cave

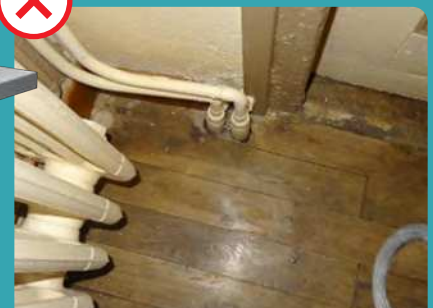
Plancher bois

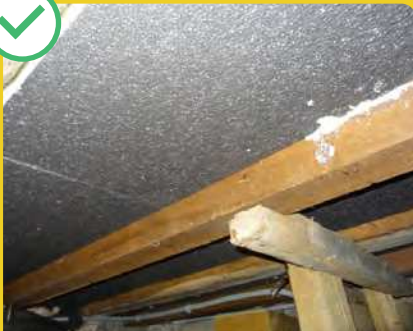
Isolation du plafond
de la cave

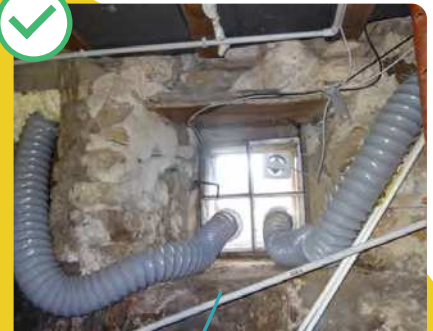
Extracteur mécanique et
prise d'air de la cheminée
vers l'extérieur

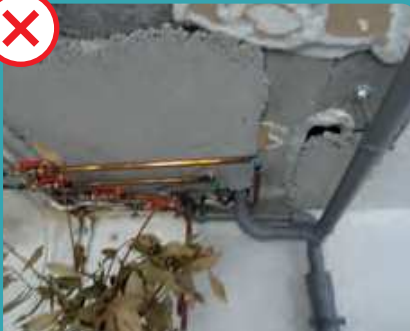
Passage de réseau du sous-sol au RDC

- ▶ Etanchement des passages de réseaux et des murs
- ▶ Installation d'un extracteur dans la cave pour extraire le radon
- ▶ Etanchement de la porte séparant le garage de la cave
- ▶ A la place de la chatière sur la porte du garage, installer un aérateur mécanique
- ▶ Si possible, créer une entrée d'air en traversée de mur sous l'escalier d'accès au garage
- ▶ Détalonner les portes
- ▶ Etancher le sol de la cave (facultatif)

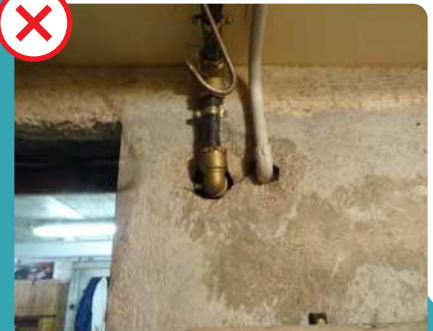
Passage de réseau en traversée de mur

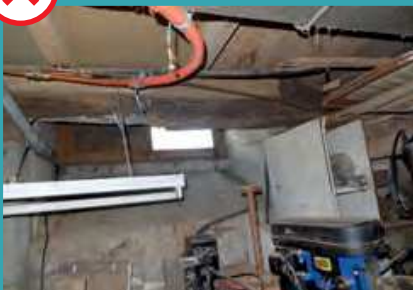
Soupiroux de la cave non ouverts

- ▶ Mettre en dépression d'air la cave en installant un ventilateur électrique dans chaque cave pour extraire l'air chargé en radon vers l'extérieur. Laisser une fenêtre ouverte en face de chaque extracteur.
- ▶ Brancher la prise d'air dédiée au poêle à l'extérieur de la cave.
- ▶ Création d'une chappe étanche à la place du plancher bois.
- ▶ Étancher le sol de la cave.

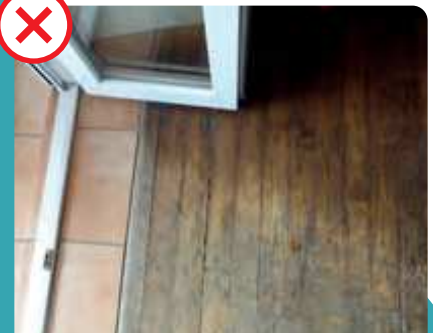
Plancher bas en bois

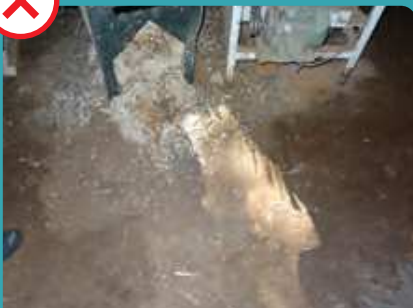
Cave en terre battue

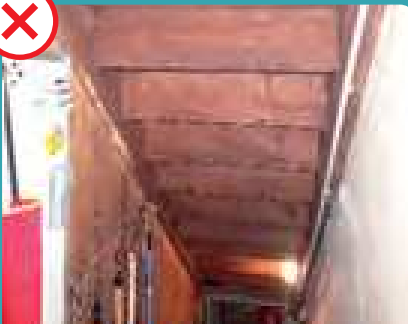
Escalier bois donnant sur la cave

- ▶ Etancher la porte en bois donnant sur la cave et mettre en œuvre un joint de compression périmétrique.
- ▶ Etancher la sous-face de l'escalier bois qui mène à l'étage et qui donne dans la cave.
- ▶ Etancher les passages de réseaux en provenance de la cave.
- ▶ Ouvrir tous les soupiroux de la cave pour provoquer une circulation d'air importante.
- ▶ Etancher le sol de la cave (facultatif).

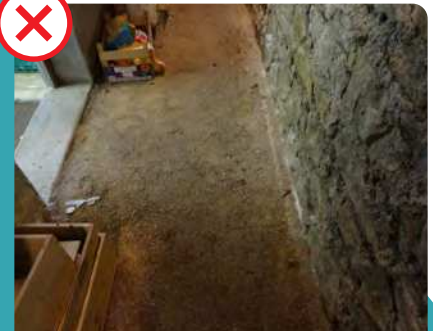
Cave sol terre battue

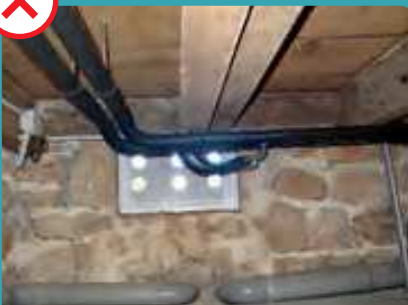
Soupoux de la cave fermés

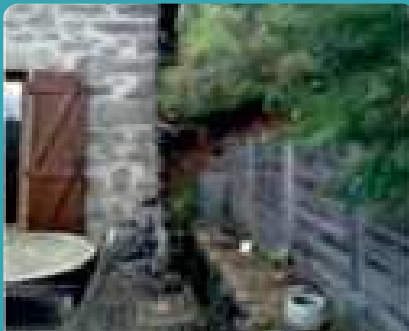
Habitation à contre terrier

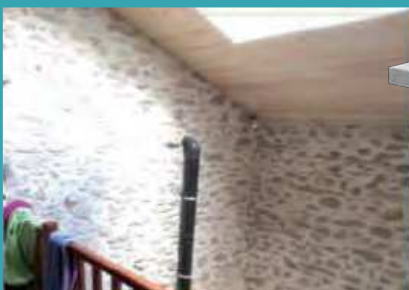
Tuyau de circulation d'air chaud

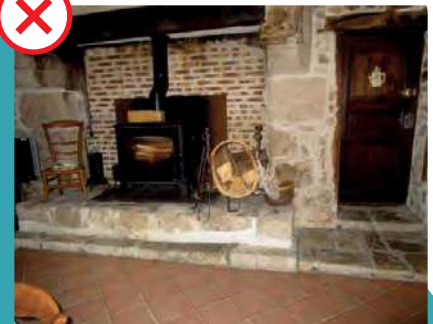
Poêle à bois sans apport d'air à
proximité

- ▶ Réfection du fond de regard du compteur d'eau. Déplacement du compteur.
- ▶ Installation d'un VMC simple flux avec prise d'air dans la cuisine et dans la salle de bains de l'étage.
- ▶ Percement d'une entrée d'air au plus près du poêle
- ▶ Installation d'un système de dépression du sol (SDS) sous le dallage du salon

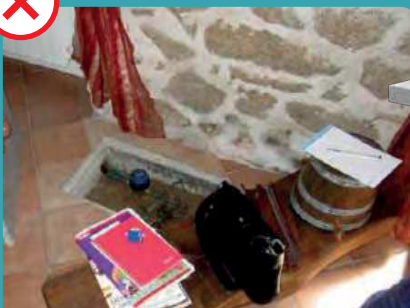
Compteur d'eau dans une pièce à
vivre

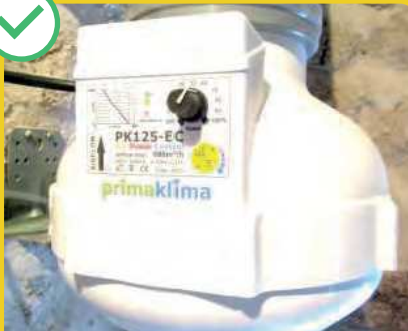
Extracteur de conduit
centrifuge à puissance variable

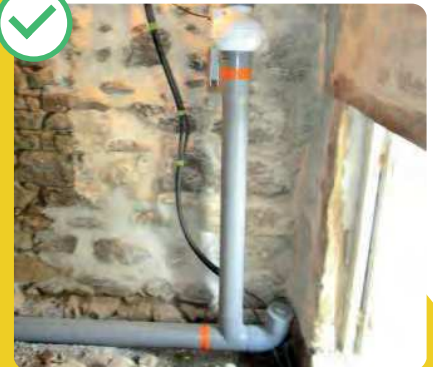
captation Système SDS et évacuation
de l'air « vicié » vers l'extérieur
