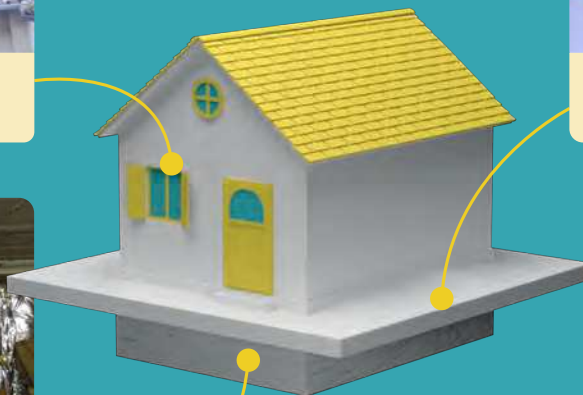
La fenêtre plexiglas et la porte de garage isolée confinent le sous-sol

- ▶ Installer des entrées d'air sur les fenêtres ;
- ▶ faire réviser la VMC par un installateur agréé ;
- ▶ aérer le garage en permanence en ouvrant les fenêtres ou en posant un extracteur électrique ;
- ▶ créer un sas entre le sous-sol et le logement.

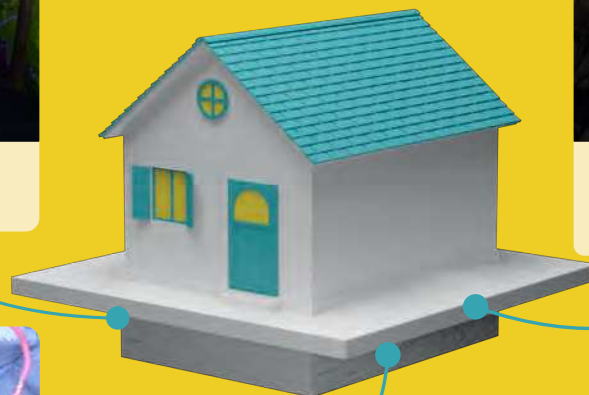
Extracteur électrique sur fenêtre du garage

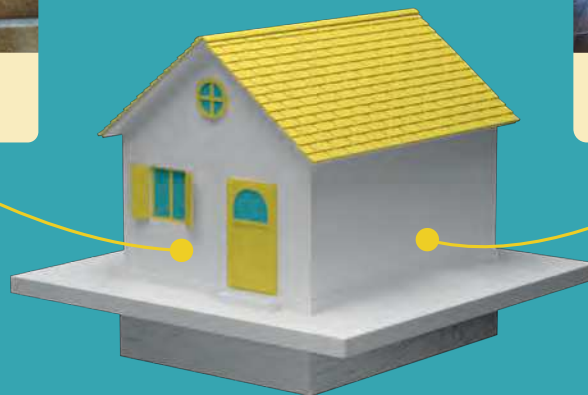
Cheminée sans entrée d'air dédiée

- ▶ Réfection des joints du carrelage de sol ;
- ▶ Installation d'une VMC ;
- ▶ Création d'une entrée d'air dédiée pour la cheminée.

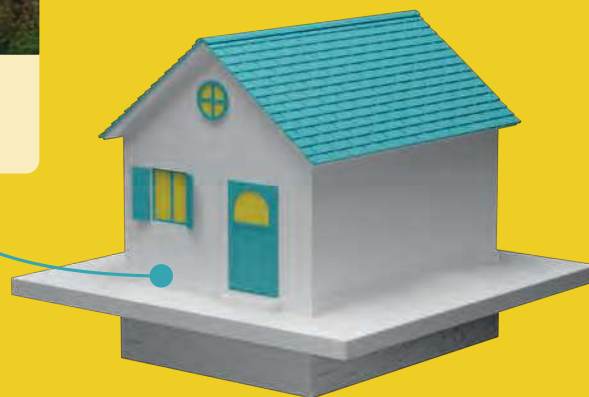
Systeme de
dépressurisation des sols
(extraction du radon)

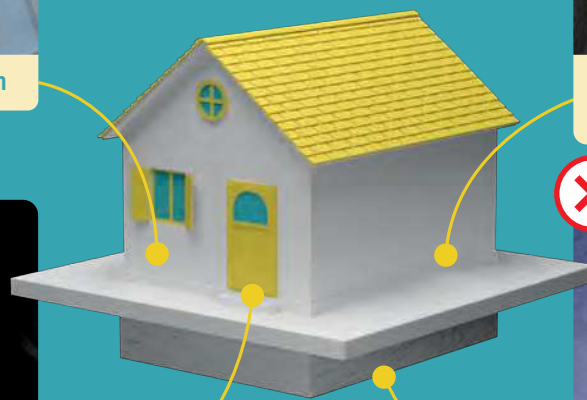
Sol du garage en terre battue

- ▶ Suppression totale du plancher bois et réalisation d'une dalle en béton avec film pare-radon ;
- ▶ Colmatage de tous les passages de réseaux en provenance du garage ;
- ▶ Création d'un sas devant les wc situés dans le garage pour isoler le garage du reste de la maison ;
- ▶ Changer la porte de communication existante ;
- ▶ Installation d'une VMC ;
- ▶ Ventilation permanente du garage en ouvrant les fenêtres existantes ;
- ▶ Cimenter le sol en terre battue situé dans le garage.

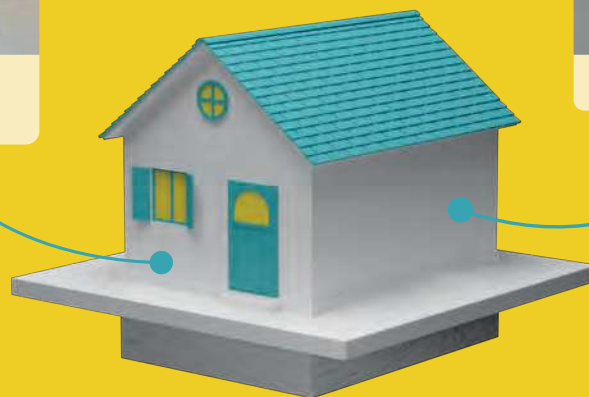
VMC

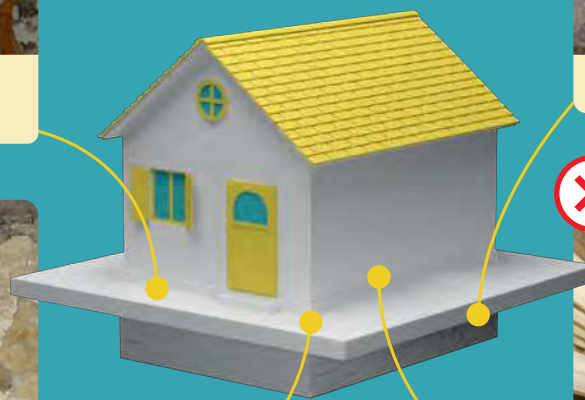
Plancher bois

- ▶ Connecter la prise d'air dédiée à la cheminée à l'extérieur et non dans la cave ;
- ▶ Mettre la cave en dépression forcée avec un extracteur mécanique ;
- ▶ Isoler le plafond de la cave.

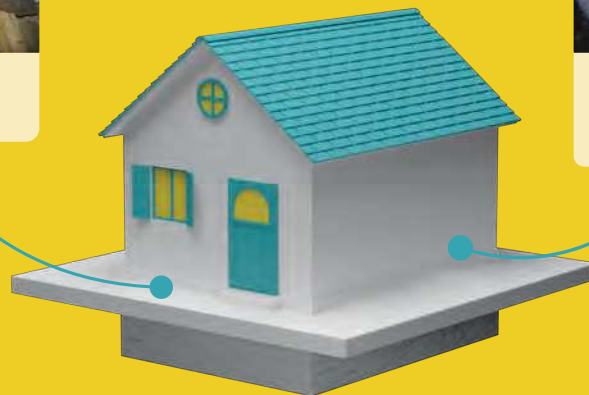
Extracteur mécanique et
prise d'air de la cheminée
vers l'extérieur

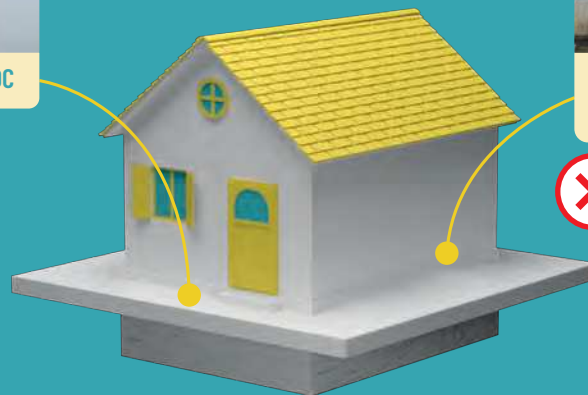
Passage de réseau en traversée de mur

- ▶ Etanchement des passages de réseaux et des murs
- ▶ Installation d'un extracteur dans la cave pour extraire le radon
- ▶ Etanchement de la porte séparant le garage de la cave
- ▶ A la place de la chatière sur la porte du garage, installer un aérateur mécanique
- ▶ Si possible, créer une entrée d'air en traversée de mur sous l'escalier d'accès au garage
- ▶ Détalonner les portes
- ▶ Etancher le sol de la cave (facultatif)

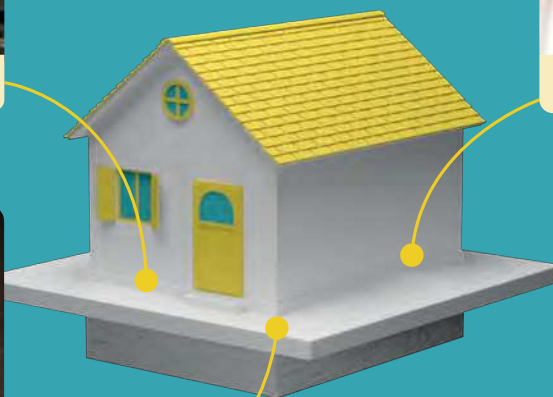
Cave en terre battue

- ▶ Mettre en dépression d'air la cave en installant un ventilateur électrique dans chaque cave pour extraire l'air chargé en radon vers l'extérieur. Laisser une fenêtre ouverte en face de chaque extracteur.
- ▶ Brancher la prise d'air dédiée au poêle à l'extérieur de la cave.
- ▶ Création d'une chappe étanche à la place du plancher bois.
- ▶ Étancher le sol de la cave.

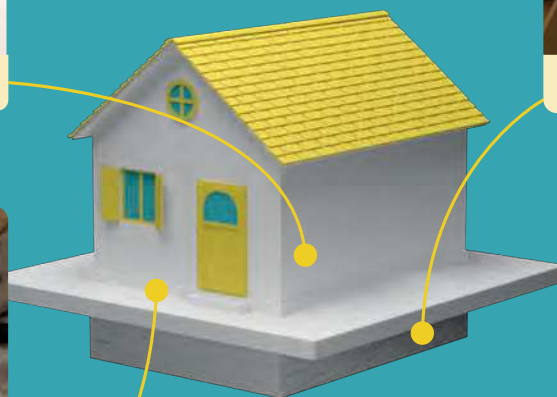
Soupoux de la cave fermés

- ▶ Etancher la porte en bois donnant sur la cave et mettre en œuvre un joint de compression périmétrique.
- ▶ Etancher la sous-face de l'escalier bois qui mène à l'étage et qui donne dans la cave.
- ▶ Etancher les passages de réseaux en provenance de la cave.
- ▶ Ouvrir tous les soupiroux de la cave pour provoquer une circulation d'air importante.
- ▶ Etancher le sol de la cave (facultatif).

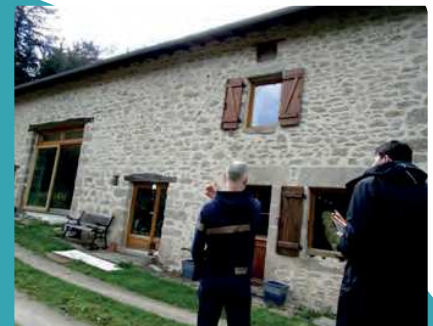
Habitation à contre terrier

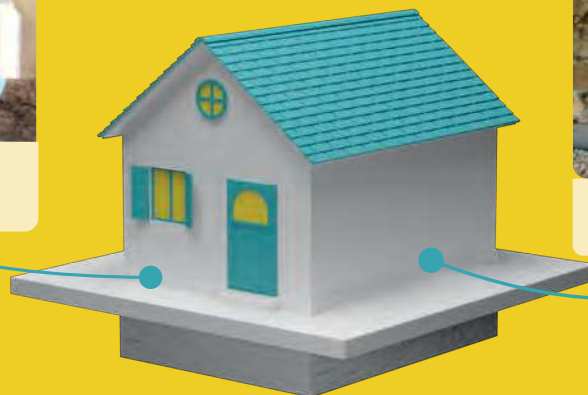
captation Système SDS et évacuation
de l'air « vicié » vers l'extérieur
